2019年台風19号における都幾川下流域の洪水災害と
地形条件，ハザードマップや治水対策との関係

**Investigation of the flood disaster caused by the Typhoon No.19
(Typhoon Hagibis) 2019 in the lower reaches
of Tokigawa River, Saitama Prefecture**

Masafumi AOYAMA

群馬大学共同教育学部社会科教育講座

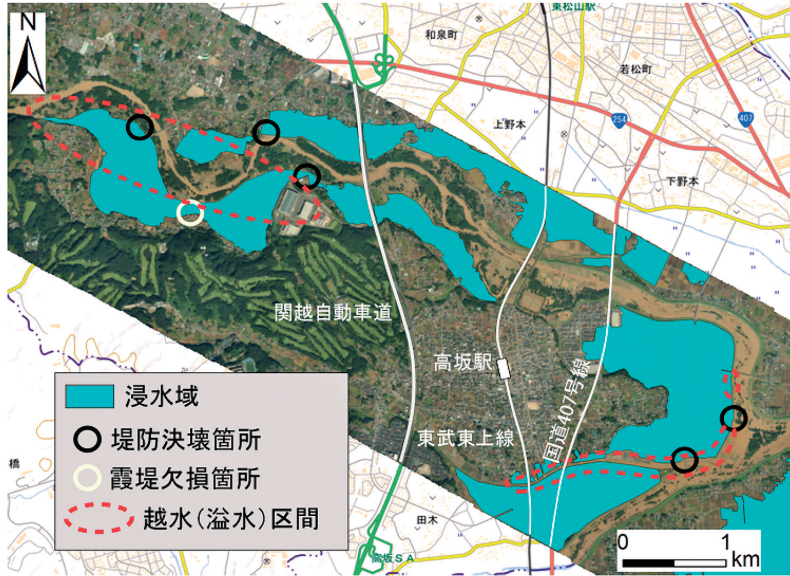
都幾川下流域においては、右岸側の神戸地区と葛袋地区、左岸側の石橋地区、越辺川合流点付近右岸側の早俣地区の計4地点において堤防の決壊が生じた（荒川水系越辺川・都幾川堤防調査委員会2020；国土交通省関東地方整備局2020；埼玉県河川砂防課2020）。都幾川下流部右岸側ではそれらのほかに、神戸から葛袋にかけて断続的に複数の区間にお

図2 2019年台風19号における都幾川中・下流域の浸水域
現地踏査と2019年10月13日国土地理院撮影空中写真の判読から作成.

いて堤防からの越水が生じたことを示す痕跡が堤防天端に認められたほか、無堤区間からの溢水、霞堤の欠損などが生じた。都幾川と越辺川の合流地点から約1km越辺川上流側では、越辺川にその支流の

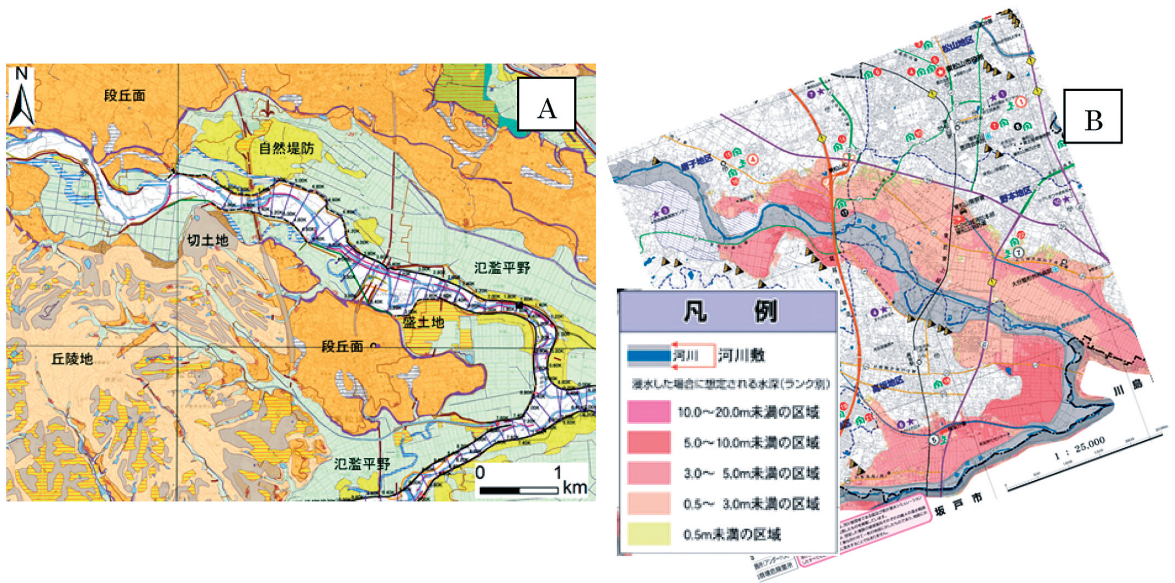
図3 2019年台風19号における都幾川中・下流域の浸水域の地形 (A) と水害ハザードマップ (B)
A：国土地理院治水地形分類図更新版，B：東松山市2017年発行水害ハザードマップ。水害ハザードマップは北が上になるように回転させて表示した。

土造成されて開発が進んだ国道 407 号線沿線のあずま町の商業地域や住宅地域の一部も浸水した．東松山市水害ハザードマップにおいても台地上の浸水は想定されておらず，今次災害においてはハザードマップの想定浸水域を超えるような「想定外」の浸水は発生しなかったと判断される．

(図4)．東松山市水害ハザードマップにおいても、この低地は想定浸水域となっている(図3)．早俣地区都幾川右岸側堤防決壊地点付近の浸水深は、残存していた浸水痕跡から4m強と推定される．この決壊地点付近に存在していた神社(小剣神社)の社屋は流失したが、決壊地点下流側の大正期に建設されていたレンガ造りの樋管(小剣樋管)は大きく損傷することなく残存していた．高坂台地東端付近における氾濫平野と台地面との比高は7-8m程度であり、台地上における浸水痕跡は認められなかった．この台地面東端付近から東側へ下った氾濫平野上において、氾濫発生時に1名が車から脱出できなくな

り、亡くなっている(牛山ほか2021)．その台地面東端直下の氾濫平野上における浸水深は約3mと推定された．東松山市水害ハザードマップにおけるこの地区の氾濫平野上の想定浸水深は5.0~10.0m未満となっており、今次災害ではこの値を超過することはなかったものと思われる．

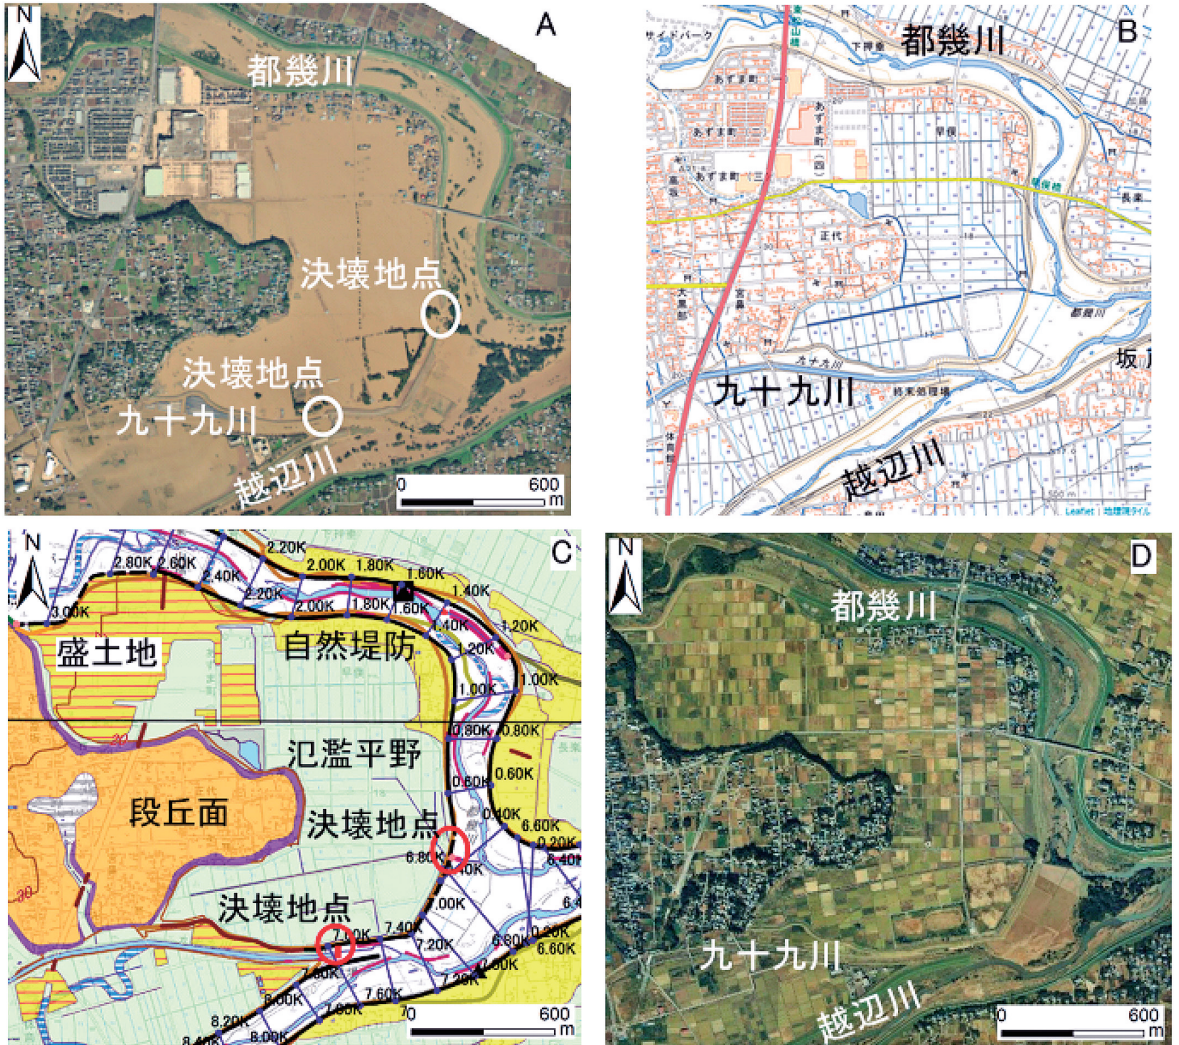
図4 都幾川下流域における洪水災害発生状況と土地利用変遷，地形条件

A：国土地理院 2019 年 10 月 13 日撮影空中写真，B：現在の地形図（地理院地図），C：国土地理院治水地形分類図更新版，D：国土地理院 1990 年 10 月 11 日撮影空中写真

都幾川，越辺川，九十九川の河川合流地点周辺では，堤防からの越水が生じたことを示す痕跡を堤防天端において確認できた．それらの堤防決壊地点や越水区間から多量の洪水流が堤内地に流入し，本地域において広域的な浸水被害が生じたと考えられる．

周囲を都幾川と九十九川，越辺川などの河川に囲まれている早俣地区や正代地区の低地（氾濫平野と自然堤防）のほとんどは今次災害において浸水した

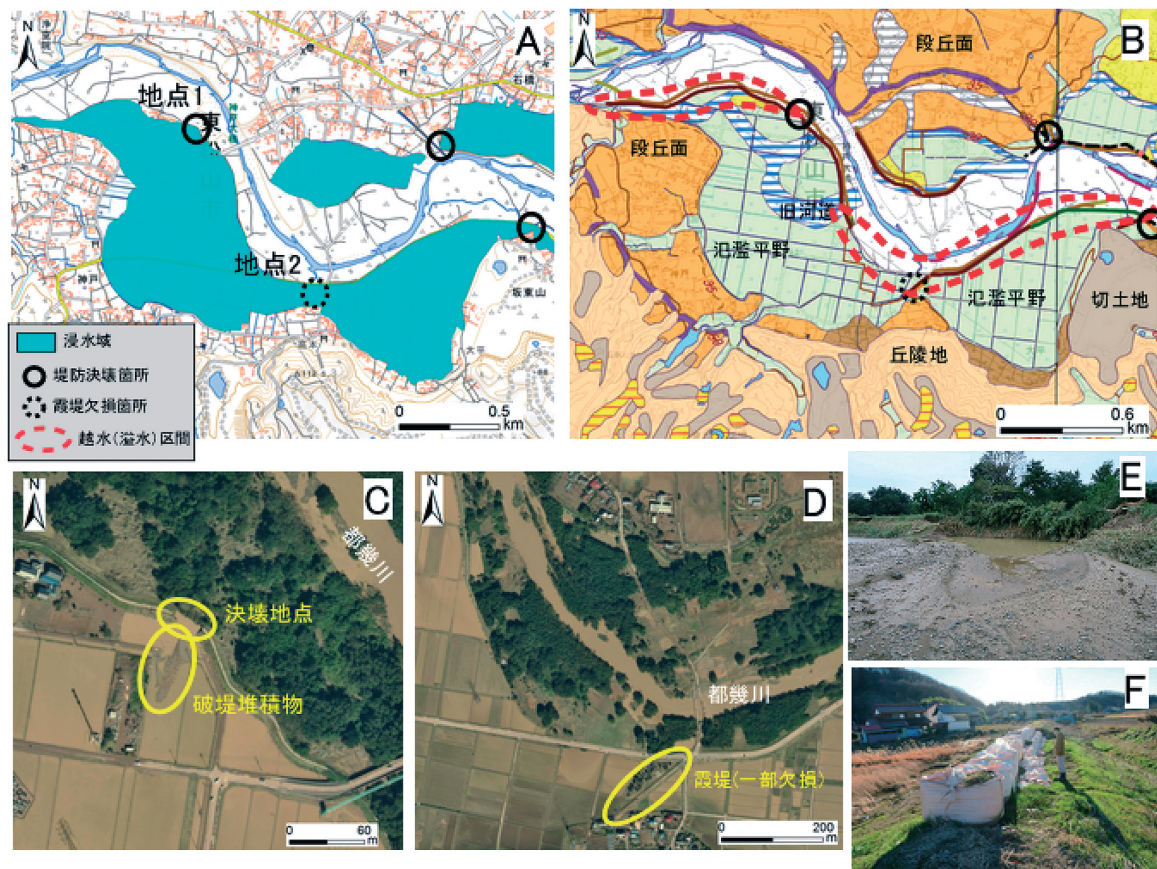
図5 都幾川中流域（神戸地区～葛袋地区）における洪水災害発生状況と地形条件

A：都幾川中流域の浸水域と堤防決壊・欠損地点，B：国土地理院治水地形分類図更新版，C：洪水発生時における地点1付近の国土地理院空中写真（2019年10月13日撮影），D：洪水発生時における地点2付近の国土地理院空中写真（2019年10月13日撮影），E：堤防決壊が生じた地点1の地上写真（2019年10月14日青山撮影），F：霞堤の一部欠損が生じた地点2の地上写真（2019年12月28日青山撮影）。

東武東上線以西, 神戸地区にかけての低地も, 多くの区域が浸水した(図5). この区間の多くの地点では浸水深は1~2mとみられ, この区域の想定浸水深(3.0~5.0m未満または5.0~10.0m未満)を超えることはなかったとみられる. この区間には霞堤が複数残存しており, それらの霞堤において決壊や欠損が生じた. 都幾川右岸の葛袋地区の霞堤とその対岸(左岸)の石橋地区の堤防において決壊が生じた. また, 右岸の神戸地区の霞堤では, 堤体部川裏法面の洗堀や堤体の一部に欠損などが生じた. それらの地点は河川蛇行部の攻撃斜面に該当する. また, 台地や丘陵地が河道側に張り出しており, 地形的狭窄部を形成している. これらの地形条件から, それらの地点は洪水流が集中しやすく, なおかつ水

流による侵食作用が強く働く水衝部であることから、堤防が決壊したり損傷したりするリスクが高い地点と考えられる。

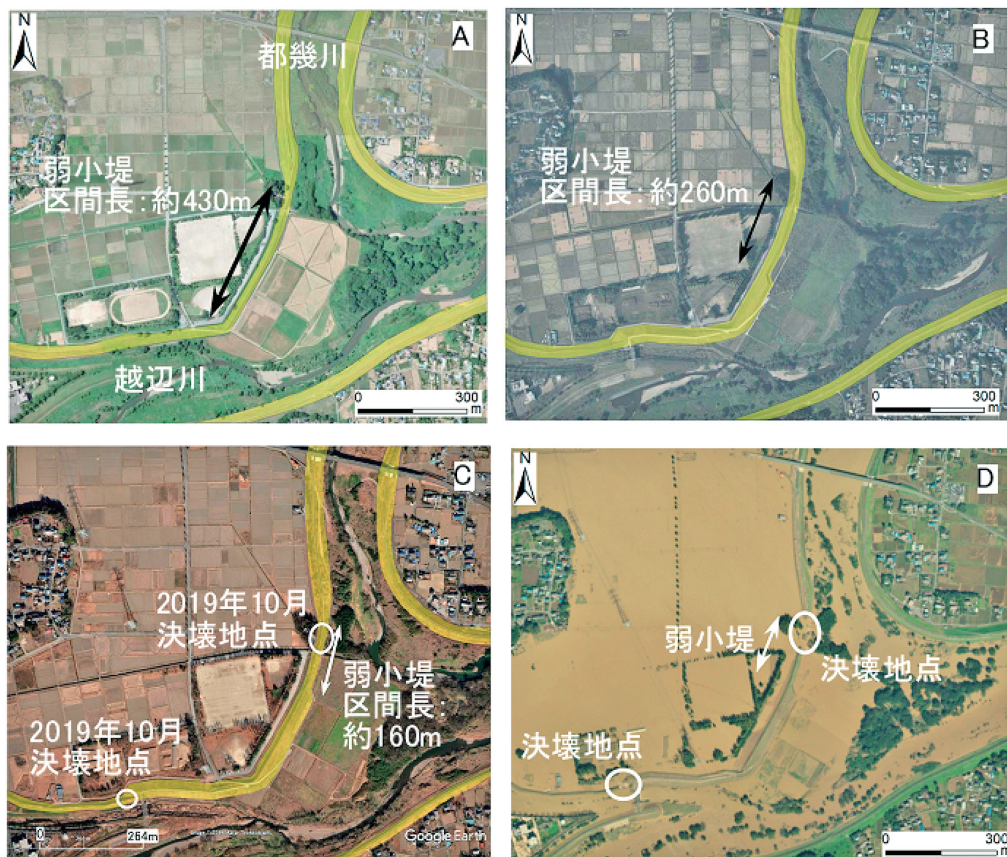
図6 都幾川・越辺川合流点付近における堤防整備状況の推移と2019年台風19号による破堤地点
 A : 2007年6月16日国土地理院撮影空中写真, B : 2015年4月国土地理院撮影空中写真(全国最新写真シームレス),
 C : 2019年4月Google Earth画像, D : 2019年10月13日国土地理院撮影空中写真。黄色部は堤防を示す。

2000年代以降の都幾川と越辺川の合流点付近における堤防整備状況の推移を図6に示す。2000年代以降も、都幾川と越辺川の合流点付近では、九十

国土交通省は、この 2019 年台風 19 号により甚大な被害が発生した荒川水系入間川流域を対象として、国・県・市町等地域が連携し、多重防御治水の推進、減災に向けた更なる取り組みの推進の 2 つを柱として取り組んでいくことで、「社会経済被害の最小化」を目指すとした「入間川流域緊急治水対策プロジェクト」を取りまとめた（国土交通省関東地方整備局荒川上流河川事務所 2020）。それによると、堤防整備に併せて河道掘削や遊水地整備を行うことにより、洪水時の水位低下を図るとしている。本稿で取り上げた都幾川と九十九川に囲まれた 2019 年台風 19 号による浸水区域のうち、早俣橋を通過する県道 212 号線以南の水田からなる区域については遊水地として整備される計画となっている。

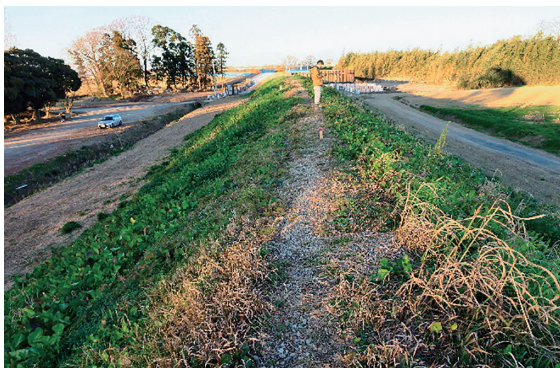
A

図7 都幾川右岸決壊地点周辺に残存していた「弱小堤」(A)と堤防拡幅区間(B)、2019年12月青山撮影。

九川水門の設置（2011 年竣工）や堤防強化などの治水対策が進行しつつあった。しかし、都幾川と越辺川合流地点付近、都幾川最下流部右岸には、周囲より堤防幅が狭く堤防高が低い堤防である「弱小堤」が残存していた（図 7）。堤防強化が行われた区間における堤体（堤防敷）幅は約 40m であるが、「弱小堤」の堤体幅は約 20m であった。2007 年 6 月 16 日撮影国土地理院空中写真を判読すると、その区間約 430m にわたり弱小堤が残存している様子が確認できる。九十九川水門が設置された後の 2012 年 3 月 27 日の Google Earth 画像においても、同様の様子が確認できる。国土交通省もこの弱小堤が本地域の治水対策上の弱点と考え（国土交通省関東地方整備局 2012）、堤防のかさ上げや拡幅によりその解消に向けて河川改修事業が進んでいった。2015 年 4 月国土地理院撮影空中写真（全国最新写真シームレス）を判読すると、この区間の南側約 170m の堤防拡幅が完了し、弱小堤の区間長はその北側約 260m となっていた。その後も弱小堤の解消、堤防強化は進行し、2019 年台風 19 号豪雨による洪水災害発生前の 2019 年 4 月の Google Earth 画像を判読すると、さらにその北側約 100m の堤防拡幅が完了し、弱小堤は小剣樋管を挟んだ約 160m が残存している状態であった。しかし、この弱小堤の解消が完了する前、2019 年台風 19 号豪雨により、小剣樋管より上流側約 90m の区間にわたり堤防が決壊した。

このように、本地域は水害がしばしば生じていた地域であるため、河川改修による水害リスクの低減が図られてきた。しかし、都幾川と越辺川の合流点付近において、他の堤防区間より堤体幅が狭く、高さも低い「弱小堤」が 2019 年台風 19 号災害発生時まで残存していた。河川合流点付近は多量の水が集まることから一般的に水害リスクが高く、近年の水害でもそのような地点で水害が多発していた。しかし、本地域では、そのような区域（区間）の堤防整備が残され、今次災害においては、まさにその「弱小堤」において決壊が発生し、甚大な被害が生じた。
